# zum Nachweis des Brandverhaltens nach DIN 4102-1

**Aktenzeichen:** FLT 3777322

**Probenmaterial:** Unbeschichtetes Gewebe aus Polyester zur Verwendung als Vorhang oder als Dekoration, bezeichnet als "Melrose FR".  
(Einzelheiten siehe Blatt 2)

**Prüfgegenstand des Auftrages:** Prüfung auf Schwerentflammbarkeit (Baustoffklasse B1) nach DIN 4102-1

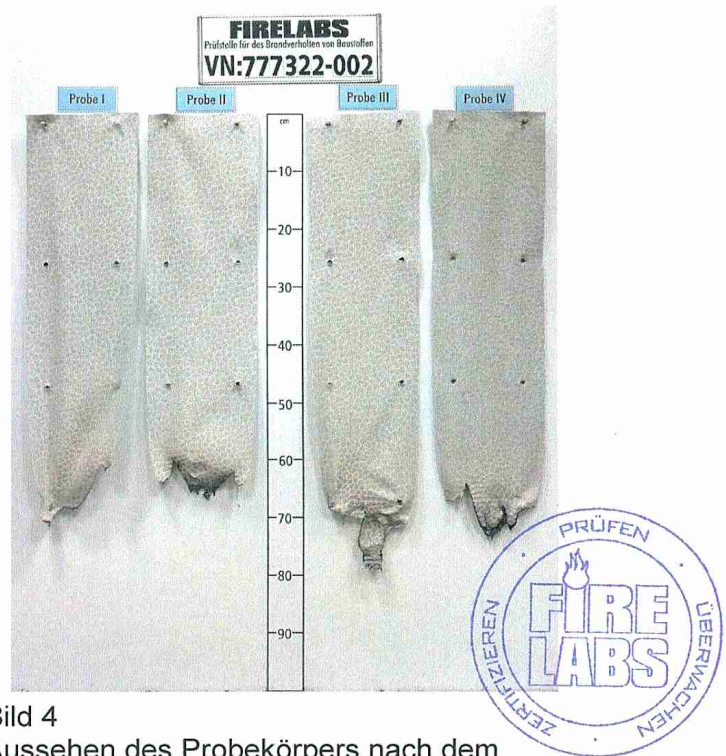
Bild 4  
Aussehen des Probekörpers nach dem Brandversuch (Probe 4: Rückseite)

Ergebnisse der Brandschachtprüfung (Teil 2)						
Zeile Nr.		Probekörper				Anforderungen
		A	B	C	D	
17	<u>Nachbrennen nach Versuchsende</u> Dauer ..... min:s	Nein	Nein	-	-	
18	Brennend abfallende Probeteile					
19	Anzahl der Proben					
20	Probenvorderseite					
21	Probentrückseite					
21	Flammenlänge ..... cm					
22	<u>Nachglimmen nach Versuchsende</u> Dauer ..... min:s	Nein	Nein	-	-	
23	Anzahl der Proben					
24	<u>Ort des Auftretens:</u> untere Probenhälfte					
25	obere Probenhälfte					
26	Probenvorderseite					
27	Probentrückseite					
28	<u>Rauchdichte</u> ≤ 400 % min	1,5	1,8	-	-	
29	≥ 400 % min (sehr starke Rauchentwicklung)	./.	./.	-	-	
30	Diagramm in Bild Nr.	1	3	-	-	
31	<u>Restlängen</u> Einzelwerte ..... cm	70 76 79 74	69 66 72 73	- - - -	- - - -	>0
32	Mittelwert ..... cm	<b>74</b>	<b>70</b>	-	-	≥15
33	Foto des Probekörpers auf Bild Nr.	2	4	-	-	
34	<u>Rauchgastemperatur</u> Maximum des Mittelwertes ....°C	116	118	-	-	≤200
